Fiches tronçons

Projet de mise à grand gabarit de la liaison fluviale entre Bray-sur-Seine et Nogent-sur-Seine

Études préliminaires - Lot n°2 : Études des anciens méandres de la Seine

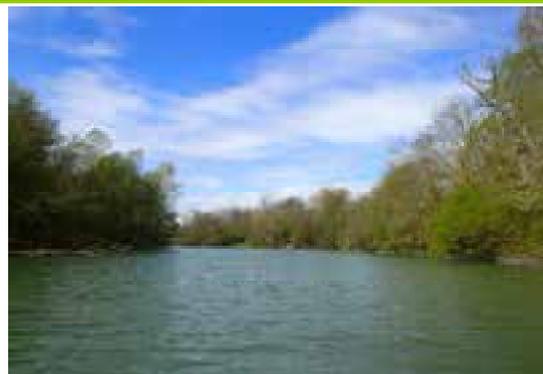
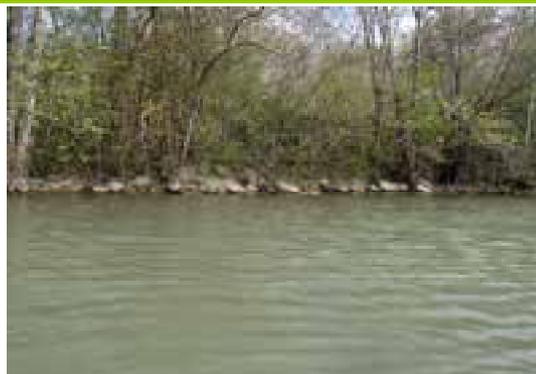
ILLUSTRATIONS

État des berges :	Moyen
Type des berges :	Semi-artificielles
Type d'aménagement principal :	Enrochements libres
Type d'aménagement secondaire :	Tunage bois
Linéaire de berge aménagée (m) :	116
Pente :	Inclinée
Hauteur :	Moyenne
Stabilité des berges :	Stables
Existence de sous berges (%) :	Fort

Le bras est petit avec des fonds variés il est en bon état. On ne distingue pas d'érosion au sein de l'annexe. Néanmoins une érosion est visible au niveau de la digue séparant la Seine du bras (amont). 16% des berges sont aménagées avec de petits enrochements libres, l'impact sur la continuité latérale est peu élevé.

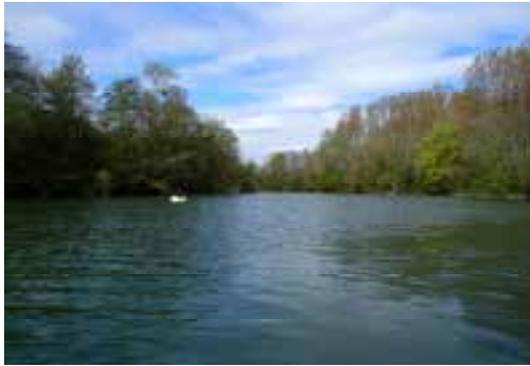
Connexion amont :	Non	Connexion aval :	Oui
Type de connexion amont :	-	Type de connexion aval :	Naturel

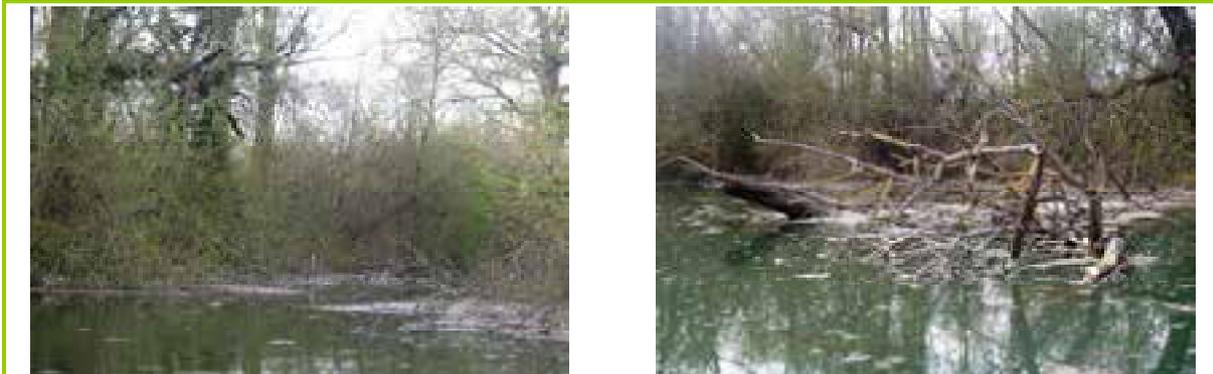
ILLUSTRATIONS

État des berges :	Bon
Type des berges :	Naturelles
Type d'aménagement principal :	-
Type d'aménagement secondaire :	-
Linéaire de berge aménagée (m) :	0
Pente :	Plate
Hauteur :	Basse
Stabilité des berges :	Stables
Existence de sous berges (%) :	Moyen

Le bras est bon état et présente quelques érosions issues de la pression anthropique (station de pêche). Aucun aménagement de berge n'a été observé.

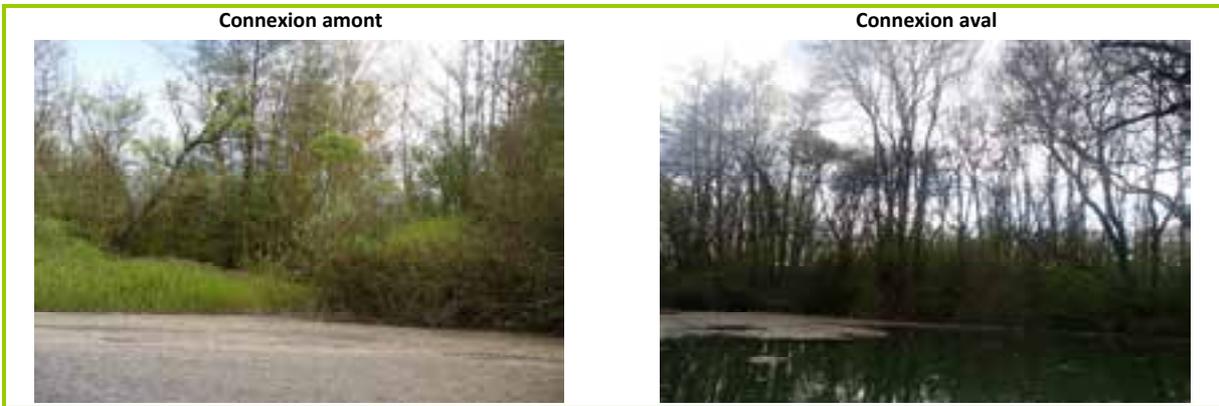
CONNEXIONS

Connexion amont :	Oui	Connexion aval :	Non
Type de connexion amont :	Buse	Type de connexion aval :	-

Type	Continuité piscicole	Continuité sédimentaire	Hauteur de chute
Buse pour la connexion amont	Non	Non	Non connue
-	-	-	-
-	-	-	-

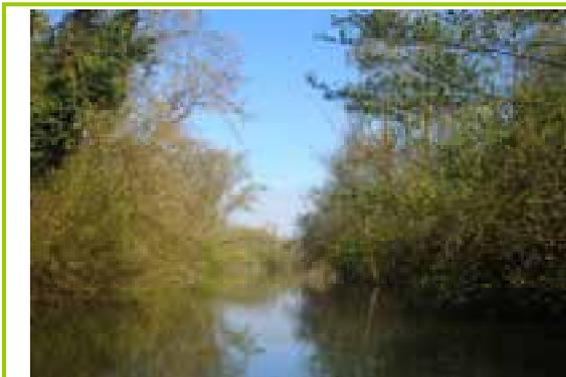
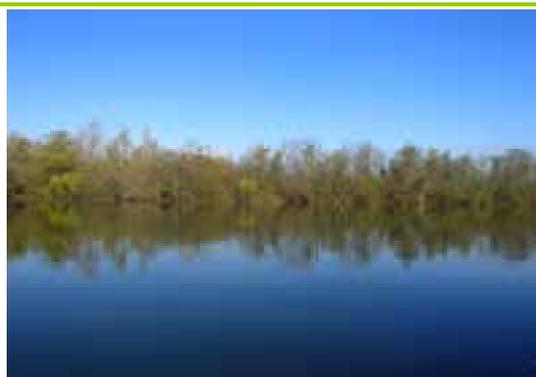
ILLUSTRATIONS

État des berges :	Moyen
Type des berges :	Naturelles
Type d'aménagement principal :	Enrochements libres
Type d'aménagement secondaire :	-
Linéaire de berge aménagée (m) :	37
Pente :	Plate
Hauteur :	Basse
Stabilité des berges :	Stables
Existence de sous berges (%) :	Moyen

Le bras est peu profond à l'aval. 2% des berges sont aménagées en enrochements libres, l'impact sur la continuité latérale est très faible.

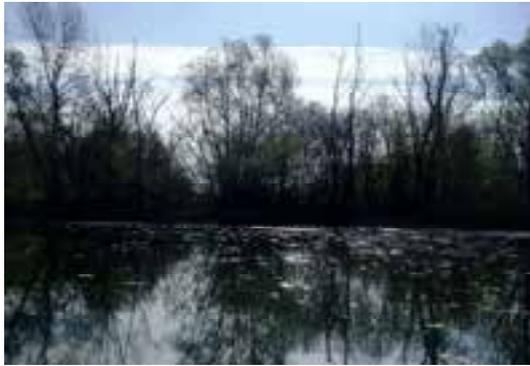
Connexion amont :	Non	Connexion aval :	Oui
Type de connexion amont :	-	Type de connexion aval :	Naturel

Type	Continuité piscicole	Continuité sédimentaire	Hauteur de chute
Buse pour la connexion amont	Non	Non	Non connue
Pont pour la connexion aval	Oui	Oui	Pas de chute
-	-	-	-

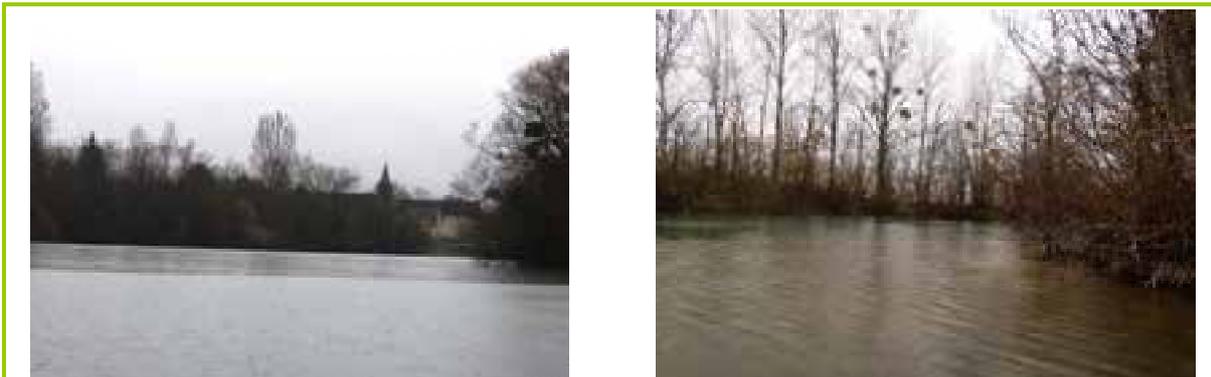
ILLUSTRATIONS

État des berges :	Moyen
Type des berges :	Semi-artificielles
Type d'aménagement principal :	Enrochements libres
Type d'aménagement secondaire :	Palplanches métalliques
Linéaire de berge aménagée (m) :	571
Pente :	Verticale
Hauteur :	Moyenne
Stabilité des berges :	Stables
Existence de sous berges (%) :	Moyen

Le bras présente des érosions issues de la pression anthropique en rive gauche. 21% des berges sont aménagées avec des enrochements libres et des palplanches métalliques ce qui est très néfaste d'un point de vue écologique. En effet ces aménagements rompent la continuité latérale et diminuent les zones refuges pour la faune provoquant une banalisation des habitats.

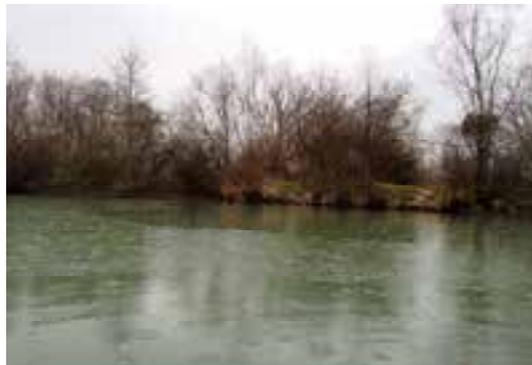
Connexion amont :	Oui	Connexion aval :	Oui
Type de connexion amont :	Buse	Type de connexion aval :	Naturel

Type	Continuité piscicole	Continuité sédimentaire	Hauteur de chute
Buse pour la connexion amont	Non	Non	Non connue
-	-	-	-
-	-	-	-
