**PROJET DE MISE A GRAND GABARIT DE LA LIAISON FLUVIALE ENTRE BRAY-SUR-SEINE ET NOGENT-SUR-SEINE
ETUDES THEMATIQUES DANS LE CADRE DE L'ETAPE PRELIMINAIRE
LOT N°4 : ETUDE DES NOUES ET DU RESEAU HYDRAULIQUE SECONDAIRE**

PHASE 1 : ETAT DES LIEUX DU TERRITOIRE / DIAGNOSTIC D'UNE PARTIE DES NOUES

CAHIER DE FICHES OUVRAGES

Fiches ouvrages de franchissement et ouvrages hydrauliques - Le Resson

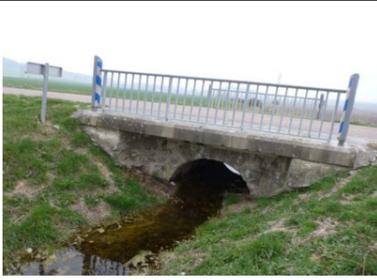
Caractéristiques de l'ouvrage	Photographies	
Cours d'eau : Resson Tronçon : RE 1 Numéro de l'ouvrage : OF-01 Type d'ouvrage : buse semi-circulaire maçonnée Localisation : D40 Usage : ouvrage de franchissement route Franchissabilité : franchissable Hauteur d'eau : 0,1 à 0,15m Hauteur de chute : / Etat : bon Remarques : /

Vue en amont de l'ouvrage	Vue en aval de l'ouvrage

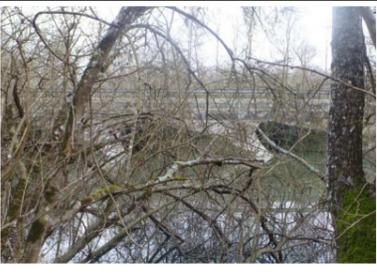
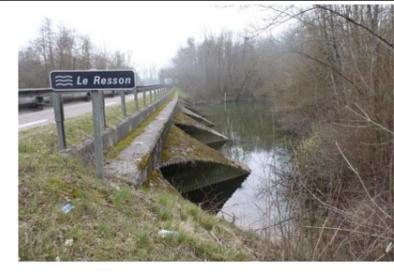
Caractéristiques de l'ouvrage	Photographies	
Cours d'eau : Resson Tronçon : RE 3 Numéro de l'ouvrage : OF-06 Type d'ouvrage : 7 buses armco de 5 m de diamètre Localisation : D619 N19 Usage : ouvrage de franchissement route Franchissabilité : franchissable Hauteur d'eau : 0,5 m Hauteur de chute : / Etat : bon Remarques : /

Vue en amont de l'ouvrage	Vue en aval de l'ouvrage

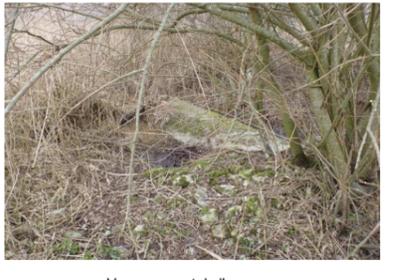
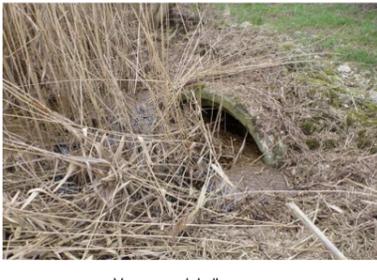
Caractéristiques de l'ouvrage	Photographies	
Cours d'eau : Resson Tronçon : RE 1 Numéro de l'ouvrage : OF-02 Type d'ouvrage : buse Ø 1000-1200 Localisation : chemin agricole Usage : ouvrage de franchissement chemin agricole Franchissabilité : infranchissable Hauteur d'eau : 0,2 m Hauteur de chute : / Etat : moyen Remarques : envasé, comblé par de nombreux embâcles

Vue en amont de l'ouvrage	Vue en aval de l'ouvrage

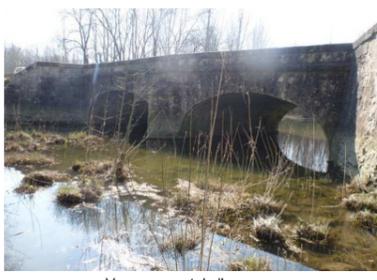
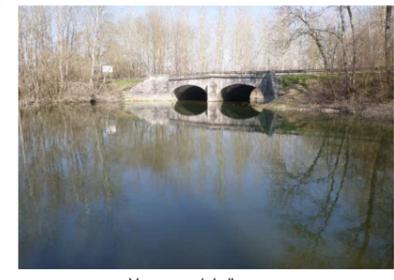
Caractéristiques de l'ouvrage	Photographies	
Cours d'eau : Resson Tronçon : RE 4 Numéro de l'ouvrage : OF-07 Type d'ouvrage : pont maçonné à 2 voûtes Localisation : D619 N19 Usage : ouvrage de franchissement route Franchissabilité : franchissable Hauteur d'eau : 0,5 m Hauteur de chute : / Etat : bon Remarques : surlageur en amont du pont et plan d'eau en aval, radier noyé en aval

Vue en amont de l'ouvrage	Vue en aval de l'ouvrage

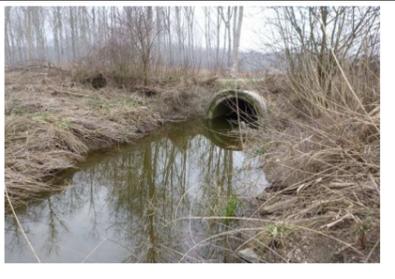
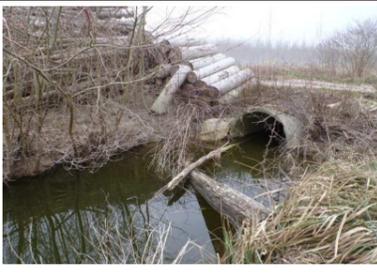
Caractéristiques de l'ouvrage	Photographies	
Cours d'eau : Resson Tronçon : RE 1 Numéro de l'ouvrage : OF-03 Type d'ouvrage : buse Ø1500 Localisation : chemin agricole Usage : ouvrage de franchissement chemin agricole Franchissabilité : franchissable Hauteur d'eau : 0,5 m Hauteur de chute : / Etat : moyen Remarques : /

Vue en amont de l'ouvrage	Vue en aval de l'ouvrage

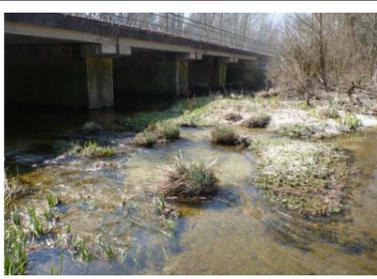
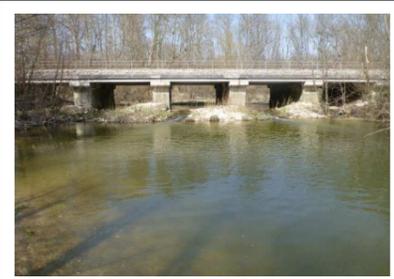
Caractéristiques de l'ouvrage	Photographies	
Cours d'eau : Resson Tronçon : RE 5 Numéro de l'ouvrage : OF-08 Type d'ouvrage : pont béton voie ferrée 6 ouvertures Localisation : voie ferrée Usage : ouvrage de franchissement voie ferrée Franchissabilité : franchissable Hauteur d'eau : 0,3 m Hauteur de chute : / Etat : bon Remarques : Surlageur en amont, atterrissements végétalisés.

Vue en amont de l'ouvrage	Vue en aval de l'ouvrage

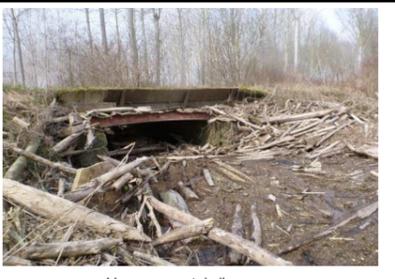
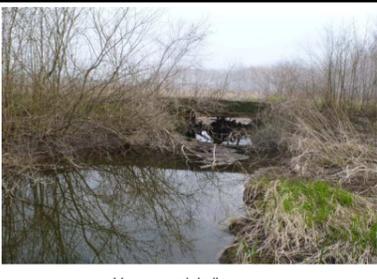
Caractéristiques de l'ouvrage	Photographies	
Cours d'eau : Resson Tronçon : RE 1 Numéro de l'ouvrage : OF-04 Type d'ouvrage : pont, tablier métallique et parpaing Localisation : chemin agricole Usage : ouvrage de franchissement chemin agricole Franchissabilité : franchissable Hauteur d'eau : 0,5 m Hauteur de chute : / Etat : bon Remarques : De nombreux embâcles sont accumulés en amont du pont.

Vue en amont de l'ouvrage	Vue en aval de l'ouvrage

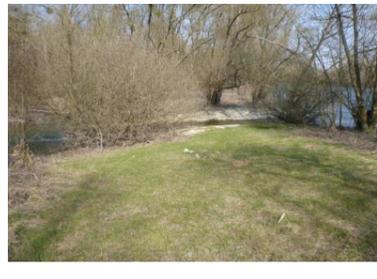
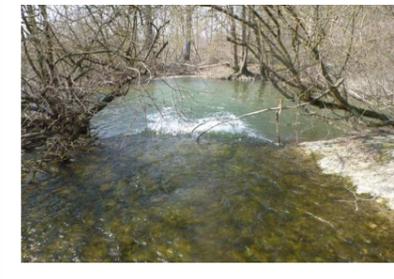
Caractéristiques de l'ouvrage	Photographies	
Cours d'eau : Resson Tronçon : RE 6 Numéro de l'ouvrage : OH-09 / ROE1321 Type d'ouvrage : surverse en béton du plan d'eau Localisation : entre plan d'eau (casier) et le Resson Usage : surverse du plan d'eau Franchissabilité : infranchissable Hauteur d'eau : 0,2 m Hauteur de chute : / Etat : bon Remarques : Le débit du Resson (RE 5) transite par le plan d'eau puis retourne dans le Resson (RE 6) qui devient alors la Vieille Seine

Vue en amont de l'ouvrage	Vue en aval de l'ouvrage

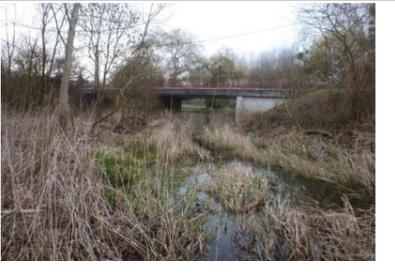
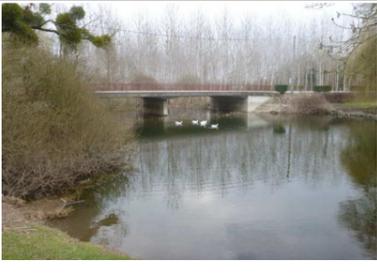
Caractéristiques de l'ouvrage	Photographies	
Cours d'eau : Resson Tronçon : RE 2 Numéro de l'ouvrage : OF-05 Type d'ouvrage : pont maçonné avec pilier central Localisation : D951 Usage : ouvrage de franchissement route Franchissabilité : franchissable Hauteur d'eau : 0,4m Hauteur de chute : / Etat : bon Remarques : Seuil noyé en aval du pont, surlageur du cours d'eau au niveau de l'ouvrage.

Vue en amont de l'ouvrage	Vue en aval de l'ouvrage

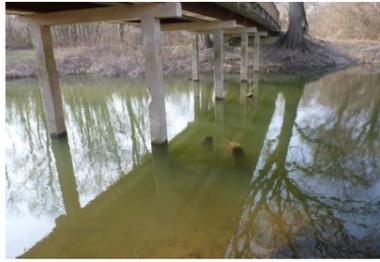
Vue en amont de l'ouvrage	Vue en aval de l'ouvrage

Caractéristiques de l'ouvrage	Photographies	
Cours d'eau : Vieille Seine Tronçon : VS 1 Numéro de l'ouvrage : OF-10 Type d'ouvrage : passerelle béton, rembarde bois Localisation : entre rue de la gare et canal Usage : ouvrage de franchissement chemin Franchissabilité : franchissable Hauteur d'eau : 1 m Hauteur de chute : / Etat : bon Remarques : /

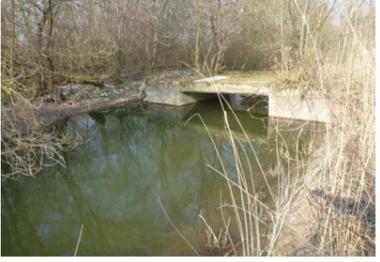
Vue en amont de l'ouvrage	Vue en aval de l'ouvrage

Caractéristiques de l'ouvrage	Photographies	
Cours d'eau : Vieille Seine Tronçon : VS 1 Numéro de l'ouvrage : OF-11 Type d'ouvrage : pont, dalot béton Localisation : chemin agricole Usage : ouvrage de franchissement chemin agricole Franchissabilité : franchissable Hauteur d'eau : 0,5 à 1 m Hauteur de chute : / Etat : mauvais Remarques : plus d'usage, anse d'érosion importante de part et d'autre du pont, chemin non praticable

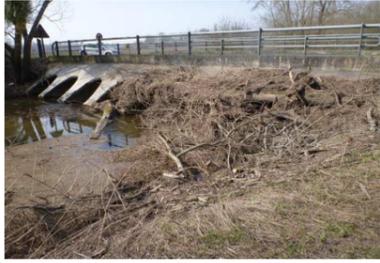
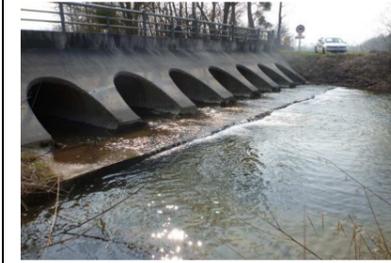
Caractéristiques de l'ouvrage	Photographies	
Cours d'eau : Vieille Seine Tronçon : VS 1 Numéro de l'ouvrage : OF-12 Type d'ouvrage : pont 7 buses armco Localisation : D18a Usage : ouvrage de franchissement route Franchissabilité : infranchissable : seuil en aval, hauteur de chute trop importante Hauteur d'eau : 0,5 m (0,05 m sur radier) Hauteur de chute : radier en aval 0,1 m Etat : bon Remarques : quelques embâcles en amont, fosse de dissipation en aval (profondeur 0,5 à 1m)

Vue en amont de l'ouvrage	Vue en aval de l'ouvrage

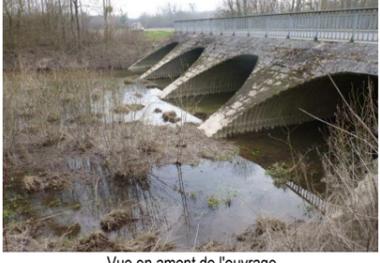
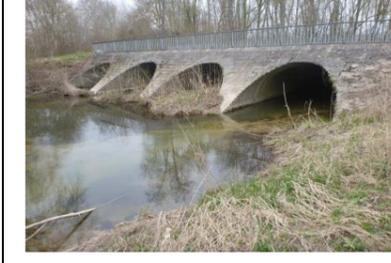
Caractéristiques de l'ouvrage	Photographies	
Cours d'eau : Vieille Seine Tronçon : VS 4 Numéro de l'ouvrage : OF-13 Type d'ouvrage : pont 4 buses armco Localisation : D49a1 Usage : ouvrage de franchissement route Franchissabilité : franchissable Hauteur d'eau : 0,2 à 0,5 m Hauteur de chute : / Etat : bon Remarques : surlargeur en amont, atterrissements, zones d'herbiers

Vue en amont de l'ouvrage	Vue en aval de l'ouvrage

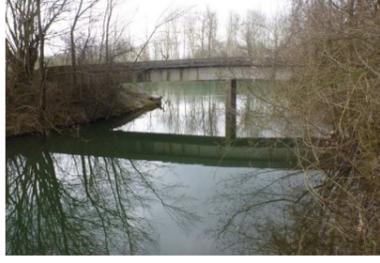
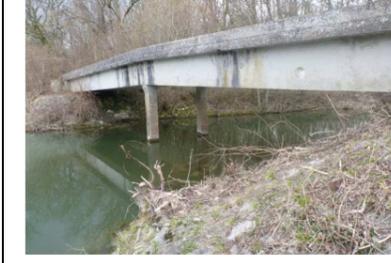
Caractéristiques de l'ouvrage	Photographies	
Cours d'eau : Vieille Seine Tronçon : VS 4 Numéro de l'ouvrage : OF-14 Type d'ouvrage : passerelle béton Localisation : en amont de la confluence Usage : ouvrage de franchissement chemin piéton Franchissabilité : franchissable Hauteur d'eau : > à 1 m Hauteur de chute : / Etat : bon Remarques : /

Vue en amont de l'ouvrage	Vue en aval de l'ouvrage

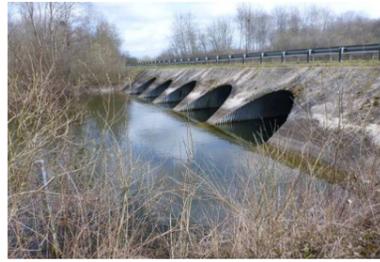
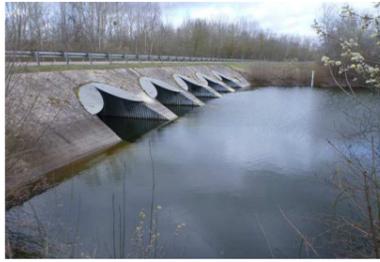
Vue en amont de l'ouvrage	Vue en aval de l'ouvrage

Caractéristiques de l'ouvrage	Photographies	
Cours d'eau : Grande Noue d'Hermé Tronçon : NH 1 Numéro de l'ouvrage : OF-15 Type d'ouvrage : plusieurs buses armco Localisation : D951 Usage : ouvrage de franchissement route Franchissabilité : non relié au cours d'eau en basses eaux Hauteur d'eau : > à 1 m Hauteur de chute : / Etat : bon Remarques : l'ouvrage n'est pas directement relié au cours d'eau en période de basses eaux.

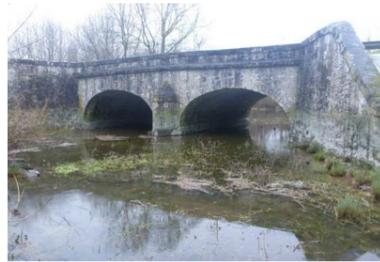
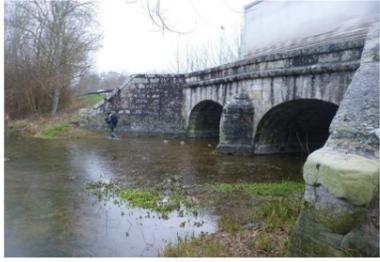
Vue en amont de l'ouvrage	Vue en aval de l'ouvrage

Caractéristiques de l'ouvrage	Photographies	
Cours d'eau : Grande Noue d'Hermé Tronçon : NH 1 Numéro de l'ouvrage : OF-16 Type d'ouvrage : pont en pierre, 2 voûtes Localisation : D619 N19 Usage : ouvrage de franchissement route Franchissabilité : franchissable Hauteur d'eau : 0,15 m Hauteur de chute : / Etat : bon Remarques : grosse surlargeur en aval, herbiers aquatiques

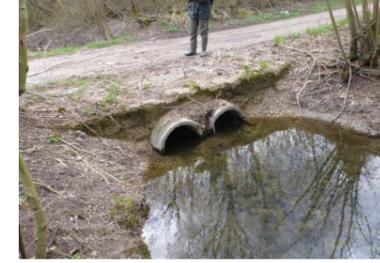
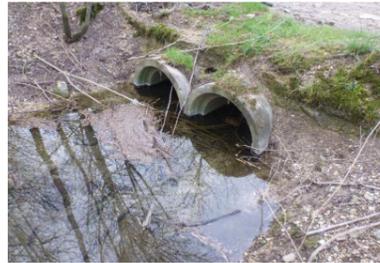
Caractéristiques de l'ouvrage	Photographies	
Cours d'eau : Grande Noue d'Hermé Tronçon : NH 3 Numéro de l'ouvrage : OF-17 Type d'ouvrage : 2 buses ø 500, 6 m de long Localisation : chemin agricole - Le Meriot Usage : ouvrage de franchissement chemin agricole Franchissabilité : franchissable Hauteur d'eau : 0,3 m Hauteur de chute : / Etat : bon à moyen Remarques : /

Vue en amont de l'ouvrage	Vue en aval de l'ouvrage

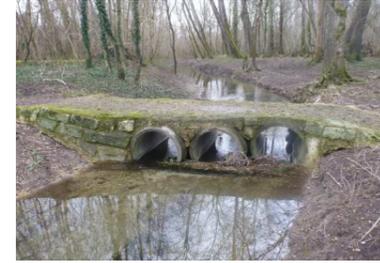
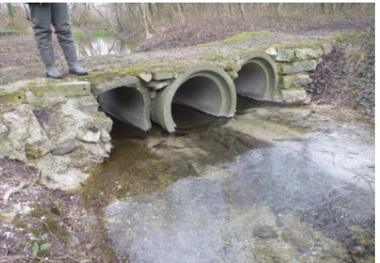
Caractéristiques de l'ouvrage	Photographies	
Cours d'eau : Grande Noue d'Hermé Tronçon : NH 4 Numéro de l'ouvrage : OF-18 Type d'ouvrage : 3 buses ø 500 liaisonnées Localisation : chemin piéton dans forêt Usage : ouvrage de franchissement chemin piéton Franchissabilité : franchissable Hauteur d'eau : 0,1 à 0,2 m Hauteur de chute : / Etat : bon à moyen Remarques : /

Vue en amont de l'ouvrage	Vue en aval de l'ouvrage

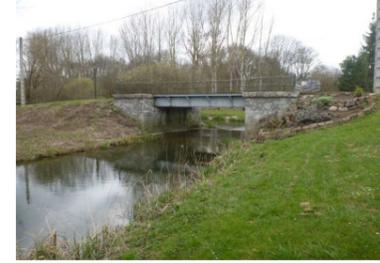
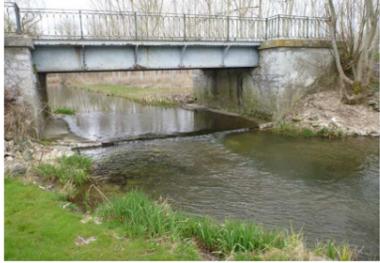
Vue en amont de l'ouvrage	Vue en aval de l'ouvrage

Caractéristiques de l'ouvrage	Photographies	
Cours d'eau : Grande Noue d'Hermé Tronçon : NH 6 Numéro de l'ouvrage : OF-19 Type d'ouvrage : pont, radier béton Localisation : Melz-sur-Seine Usage : ouvrage de franchissement route Franchissabilité : infranchissable : chute en aval trop importante et lame d'eau faible Hauteur d'eau : 0,1 m Hauteur de chute : 0,05 à 0,1 m Etat : bon Remarques : radier béton provoque une chute en aval et fausse de dissipation

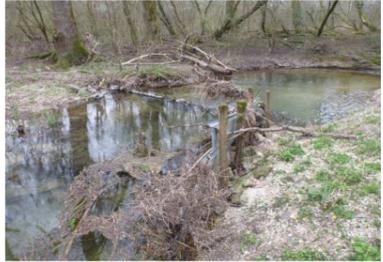
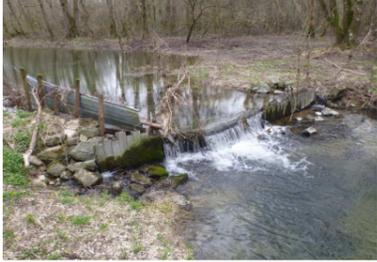
Caractéristiques de l'ouvrage	Photographies	
Cours d'eau : Grande Noue d'Hermé Tronçon : NH 6 Numéro de l'ouvrage : OH-20 Type d'ouvrage : seuil rustique Localisation : dans forêt Usage : ouvrage hydraulique Franchissabilité : infranchissable : chute trop importante Hauteur d'eau : 1 m Hauteur de chute : 0,4 m Etat : mauvais Remarques : seuil rustique, provoque une retenue d'eau importante en amont (200 m)

Vue en amont de l'ouvrage	Vue en aval de l'ouvrage

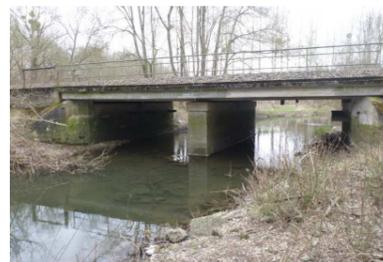
Caractéristiques de l'ouvrage	Photographies	
Cours d'eau : Grande Noue d'Hermé Tronçon : NH 6 Numéro de l'ouvrage : OF-21 Type d'ouvrage : pont béton Localisation : voie SNCF Usage : ouvrage de franchissement voie ferrée Franchissabilité : franchissable Hauteur d'eau : 0,4 m Hauteur de chute : / Etat : bon Remarques : /

Vue en amont de l'ouvrage	Vue en aval de l'ouvrage

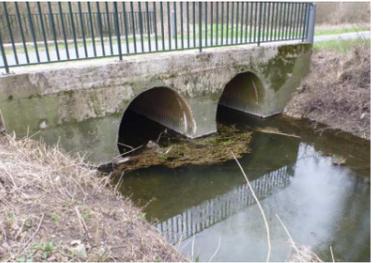
Caractéristiques de l'ouvrage	Photographies	
Cours d'eau : Grande Noue d'Hermé Tronçon : NH 7 Numéro de l'ouvrage : OF-22 Type d'ouvrage : pont, 2 buses amco ø 1800 Localisation : D18a D168 Usage : ouvrage de franchissement route Franchissabilité : franchissable Hauteur d'eau : 0,6 m Hauteur de chute : / Etat : bon Remarques : quelques embâcles en amont

Vue en amont de l'ouvrage	Vue en aval de l'ouvrage

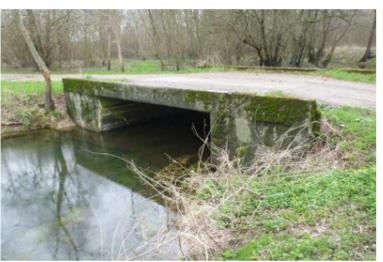
Caractéristiques de l'ouvrage	Photographies	
Cours d'eau : Grande Noue d'Hermé Tronçon : NH 7 Numéro de l'ouvrage : OF-23 Type d'ouvrage : pont dalot béton Localisation : chemin agricole - Tourny Usage : ouvrage de franchissement chemin agricole Franchissabilité : franchissable Hauteur d'eau : 0,3 m Hauteur de chute : / Etat : bon Remarques : /

Vue en amont de l'ouvrage	Vue en aval de l'ouvrage

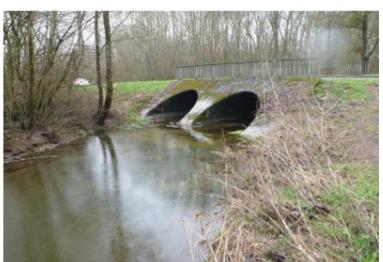
Caractéristiques de l'ouvrage	Photographies	
Cours d'eau : Grande Noue d'Hermé Tronçon : NH 8 Numéro de l'ouvrage : OF-24 Type d'ouvrage : pont, 2 buses amco ø 1800 Localisation : D49a1 Usage : ouvrage de franchissement route Franchissabilité : franchissable Hauteur d'eau : 0,1 à 0,15m Hauteur de chute : / Etat : bon Remarques : écoulements rapides dans l'ouvrage

Vue en amont de l'ouvrage	Vue en aval de l'ouvrage

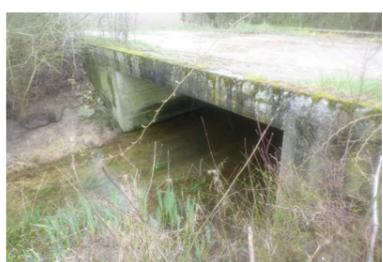
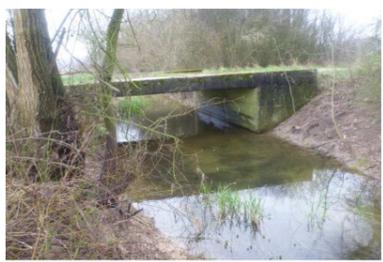
Caractéristiques de l'ouvrage	Photographies	
Cours d'eau : Grande Noue d'Hermé Tronçon : NH 9 Numéro de l'ouvrage : OF-25 Type d'ouvrage : pont dalot béton Localisation : chemin agricole Usage : ouvrage de franchissement chemin agricole Franchissabilité : franchissable Hauteur d'eau : 0,3 m Hauteur de chute : / Etat : bon Remarques : /

Vue en amont de l'ouvrage	Vue en aval de l'ouvrage

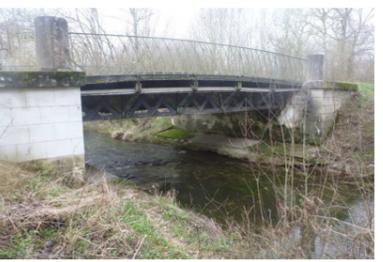
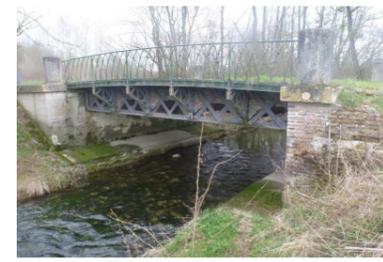
Caractéristiques de l'ouvrage	Photographies	
Cours d'eau : Grande Noue d'Hermé Tronçon : NH 10 Numéro de l'ouvrage : OF-26 Type d'ouvrage : pont maçonné et métallique Localisation : D78 Usage : ouvrage de franchissement route Franchissabilité : franchissable Hauteur d'eau : 0,3 m Hauteur de chute : / Etat : bon Remarques : /

Vue en amont de l'ouvrage	Vue en aval de l'ouvrage

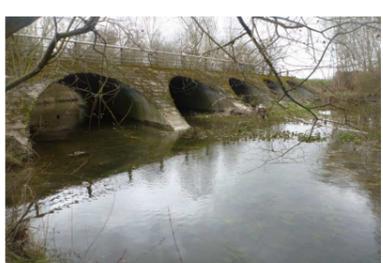
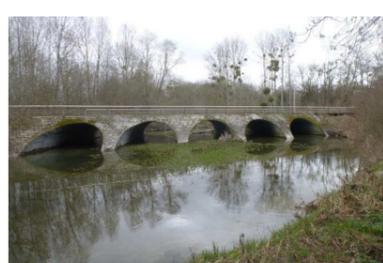
Caractéristiques de l'ouvrage	Photographies	
Cours d'eau : Grande Noue d'Hermé Tronçon : NH 10 Numéro de l'ouvrage : OF-27 Type d'ouvrage : pont, 5 buses amco ø 2500 Localisation : D49 Usage : ouvrage de franchissement route Franchissabilité : franchissable Hauteur d'eau : 0,4 m Hauteur de chute : / Etat : bon Remarques : Surlargeur et herbiers aquatiques

Vue en amont de l'ouvrage	Vue en aval de l'ouvrage

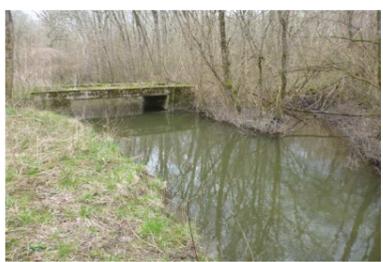
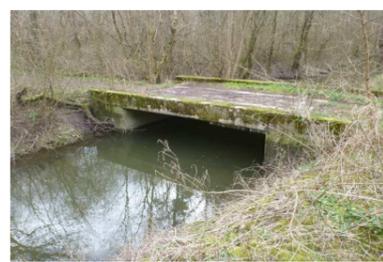
Caractéristiques de l'ouvrage	Photographies	
Cours d'eau : Grande Noue d'Hermé Tronçon : NH 11 Numéro de l'ouvrage : OF-28 Type d'ouvrage : dalot béton Localisation : chemin proximité gravière Usage : ouvrage de franchissement chemin agricole Franchissabilité : franchissable Hauteur d'eau : 0,5 m à 1 m Hauteur de chute : / Etat : bon Remarques : /

Vue en amont de l'ouvrage	Vue en aval de l'ouvrage

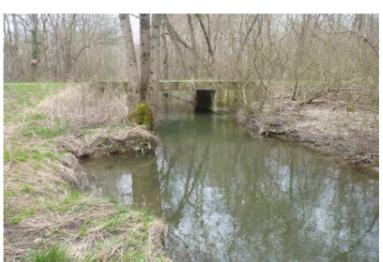
Caractéristiques de l'ouvrage	Photographies	
Cours d'eau : Grande Noue d'Hermé Tronçon : NH 11 Numéro de l'ouvrage : OF-29 Type d'ouvrage : dalot béton Localisation : chemin agricole Usage : ouvrage de franchissement chemin agricole Franchissabilité : franchissable Hauteur d'eau : 0,8 m Hauteur de chute : / Etat : bon Remarques : /

Vue en amont de l'ouvrage	Vue en aval de l'ouvrage

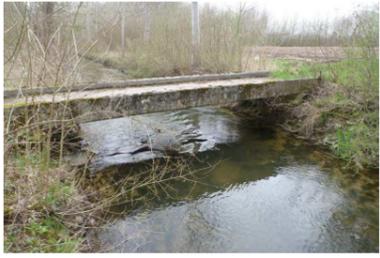
Vue en amont de l'ouvrage	Vue en aval de l'ouvrage

Caractéristiques de l'ouvrage	Photographies	
Cours d'eau : Grande Noue d'Hermé Tronçon : NH 11 Numéro de l'ouvrage : OF-30 Type d'ouvrage : passerelle béton Localisation : chemin piéton Usage : ouvrage de franchissement chemin piéton Franchissabilité : franchissable Hauteur d'eau : 0,5 m Hauteur de chute : / Etat : bon Remarques : /

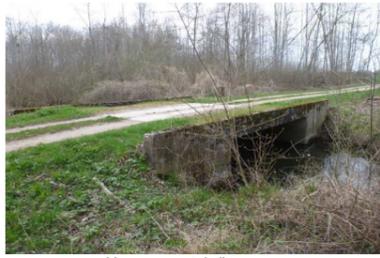
Vue en amont de l'ouvrage	Vue en aval de l'ouvrage

Caractéristiques de l'ouvrage	Photographies	
Cours d'eau : Grande Noue d'Hermé Tronçon : NH 11 Numéro de l'ouvrage : OF-31 Type d'ouvrage : dalot béton Localisation : chemin agricole Usage : ouvrage de franchissement chemin agricole Franchissabilité : franchissable Hauteur d'eau : 0,5 m Hauteur de chute : / Etat : bon Remarques : /

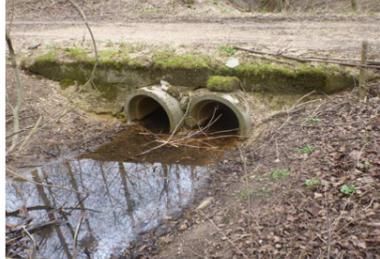
Vue en amont de l'ouvrage	Vue en aval de l'ouvrage

Caractéristiques de l'ouvrage	Photographies	
Cours d'eau : Affluent rive gauche Grande Noue d'Hermé Tronçon : NH 12 Numéro de l'ouvrage : OF-32 Type d'ouvrage : 2 buse ø 500 Localisation : chemin agricole (amont) Usage : ouvrage de franchissement chemin agricole Franchissabilité : franchissable Hauteur d'eau : < à 0,1 m Hauteur de chute : / Etat : bon Remarques : /

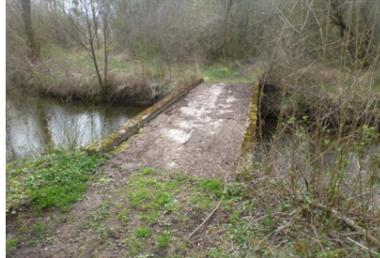
Vue en amont de l'ouvrage	Vue en aval de l'ouvrage

Caractéristiques de l'ouvrage	Photographies	
Cours d'eau : Vidée du Rossignol Tronçon : VR1 Numéro de l'ouvrage : OF-33 Type d'ouvrage : passerelle béton Localisation : chemin agricole Usage : ouvrage de franchissement chemin agricole Franchissabilité : franchissable Hauteur d'eau : 0,3 à 0,4 m Hauteur de chute : / Etat : bon Remarques : /

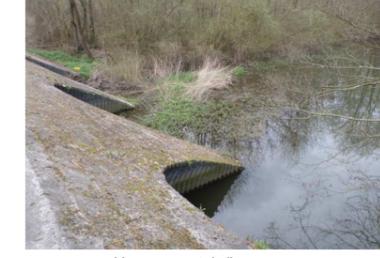
Vue en amont de l'ouvrage	Vue en aval de l'ouvrage

Caractéristiques de l'ouvrage	Photographies	
Cours d'eau : Vidée du Rossignol Tronçon : VR2 Numéro de l'ouvrage : OF-34 Type d'ouvrage : pont, 3 buses armco ø 2500 Localisation : D412 Usage : ouvrage de franchissement chemin agricole Franchissabilité : franchissable Hauteur d'eau : 0,3 m Hauteur de chute : / Etat : bon Remarques : surlargeur et herbiers

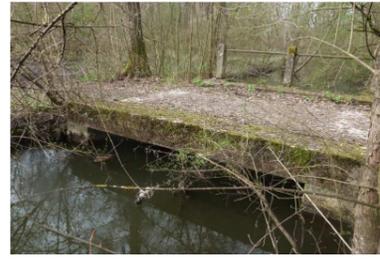
Vue en amont de l'ouvrage	Vue en aval de l'ouvrage

Caractéristiques de l'ouvrage	Photographies	
Cours d'eau : Vidée du Rossignol Tronçon : VR2 Numéro de l'ouvrage : OF-35 Type d'ouvrage : pont béton Localisation : chemin agricole Usage : ouvrage de franchissement chemin agricole Franchissabilité : franchissable Hauteur d'eau : > à 1 m Hauteur de chute : / Etat : bon Remarques : ancien ouvrage avec batardeau n'a plus d'usage

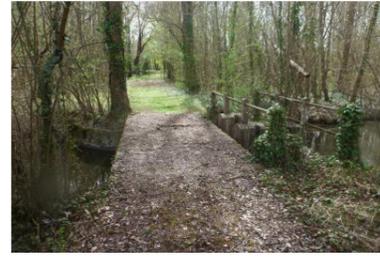
Vue en amont de l'ouvrage	Vue en aval de l'ouvrage

Caractéristiques de l'ouvrage	Photographies	
Cours d'eau : Vidée du Rossignol Tronçon : VR2 Numéro de l'ouvrage : OF-36 Type d'ouvrage : pont + passerelle béton Localisation : chemin agricole Usage : ouvrage de franchissement chemin agricole Franchissabilité : franchissable Hauteur d'eau : > à 1 m Hauteur de chute : / Etat : bon Remarques : ancien ouvrage avec batardeau n'a plus d'usage

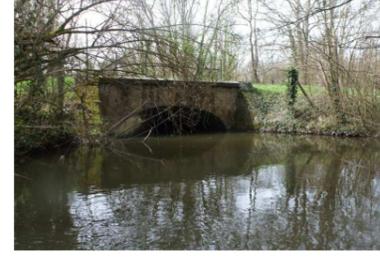
Vue en amont de l'ouvrage	Vue en aval de l'ouvrage

Caractéristiques de l'ouvrage	Photographies	
Cours d'eau : Vidée du Rossignol Tronçon : VR2 Numéro de l'ouvrage : OF-37 Type d'ouvrage : pont arche semi-circulaire Localisation : D213 Usage : ouvrage de franchissement route Franchissabilité : franchissable Hauteur d'eau : > à 1 m Hauteur de chute : / Etat : bon Remarques : /

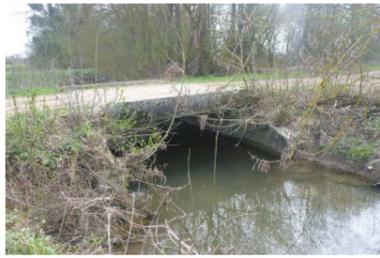
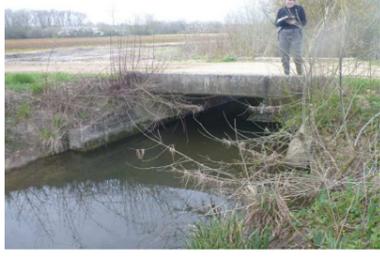
Vue en amont de l'ouvrage	Vue en aval de l'ouvrage

Caractéristiques de l'ouvrage	Photographies	
Cours d'eau : Grande Noue de Neuvry Tronçon : NN1 Numéro de l'ouvrage : OF-38 Type d'ouvrage : pont béton Localisation : passage proximité gravière Usage : ouvrage de franchissement chemin agricole Franchissabilité : franchissable Hauteur d'eau : 0,3 m Hauteur de chute : / Etat : bon Remarques : /

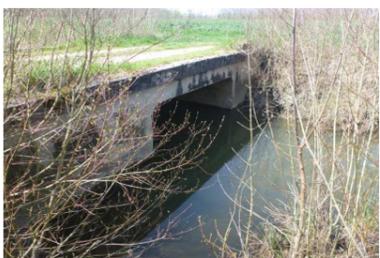
Vue en amont de l'ouvrage	Vue en aval de l'ouvrage

Caractéristiques de l'ouvrage	Photographies	
Cours d'eau : Grande Noue de Neuvry Tronçon : NN2 Numéro de l'ouvrage : OF-43 Type d'ouvrage : pont, dalot béton Localisation : chemin - Mouy-sur-Seine Usage : ouvrage de franchissement Franchissabilité : franchissable Hauteur d'eau : 1 m Hauteur de chute : / Etat : bon Remarques : /

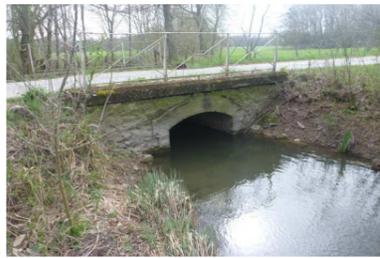
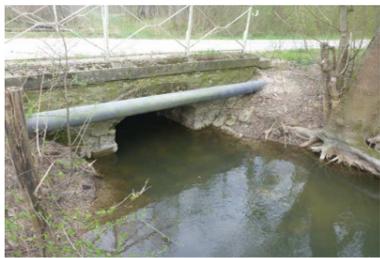
Vue en amont de l'ouvrage	Vue en aval de l'ouvrage

Caractéristiques de l'ouvrage	Photographies	
Cours d'eau : Grande Noue de Neuvry Tronçon : NN1 Numéro de l'ouvrage : OF-39 Type d'ouvrage : pont maçonné Localisation : rue principale - Neuvry Usage : ouvrage de franchissement route Franchissabilité : franchissable Hauteur d'eau : 0,4 m Hauteur de chute : / Etat : bon Remarques : /

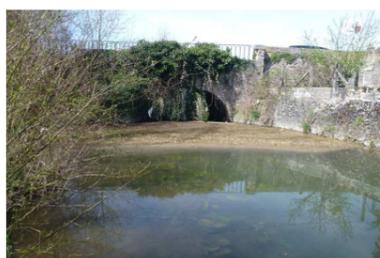
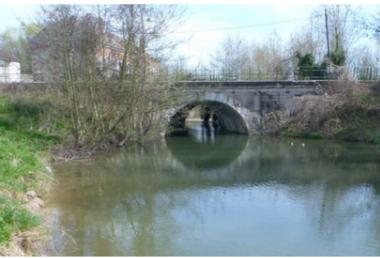
Vue en amont de l'ouvrage	Vue en aval de l'ouvrage

Caractéristiques de l'ouvrage	Photographies	
Cours d'eau : Grande Noue de Neuvry Tronçon : NN3 Numéro de l'ouvrage : OF-44 Type d'ouvrage : pont maçonné, semi-circulaire Localisation : pont - Mouy-sur-Seine Usage : ouvrage de franchissement route Franchissabilité : franchissable Hauteur d'eau : > à 1 m Hauteur de chute : / Etat : bon Remarques : /

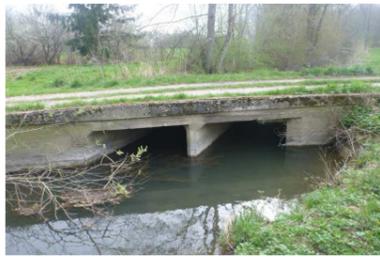
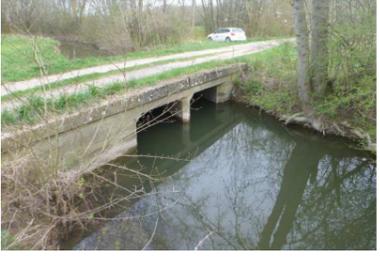
Vue en amont de l'ouvrage	Vue en aval de l'ouvrage

Caractéristiques de l'ouvrage	Photographies	
Cours d'eau : Grande Noue de Neuvry Tronçon : NN2 Numéro de l'ouvrage : OF-40 Type d'ouvrage : pont, 2 dalots béton en biais Localisation : rue de Jaulnes Usage : ouvrage de franchissement chemin agricole Franchissabilité : franchissable Hauteur d'eau : 0,4 m Hauteur de chute : / Etat : bon Remarques : /

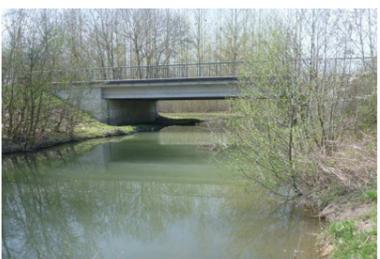
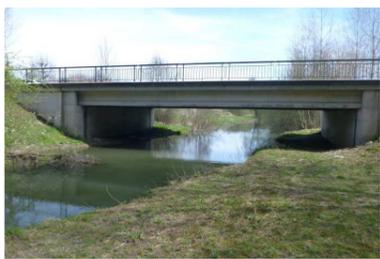
Vue en amont de l'ouvrage	Vue en aval de l'ouvrage

Caractéristiques de l'ouvrage	Photographies	
Cours d'eau : Grande Noue de Neuvry Tronçon : NN3 Numéro de l'ouvrage : OF-45 Type d'ouvrage : pont béton Localisation : D412 Usage : ouvrage de franchissement route Franchissabilité : franchissable Hauteur d'eau : > à 1 m Hauteur de chute : / Etat : bon Remarques : /

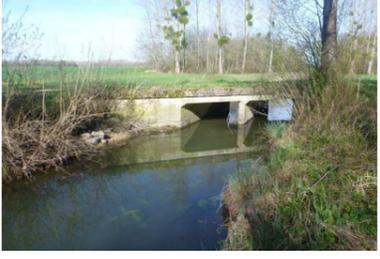
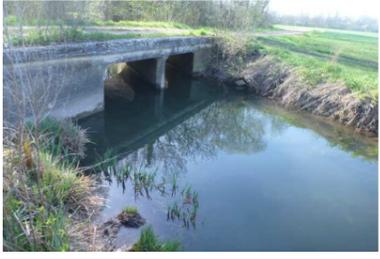
Vue en amont de l'ouvrage	Vue en aval de l'ouvrage

Caractéristiques de l'ouvrage	Photographies	
Cours d'eau : Grande Noue de Neuvry Tronçon : NN2 Numéro de l'ouvrage : OF-41 Type d'ouvrage : pont, 2 dalots béton en biais Localisation : chemin - Neuvry Usage : ouvrage de franchissement chemin agricole Franchissabilité : franchissable Hauteur d'eau : 0,5 m Hauteur de chute : / Etat : bon Remarques : /

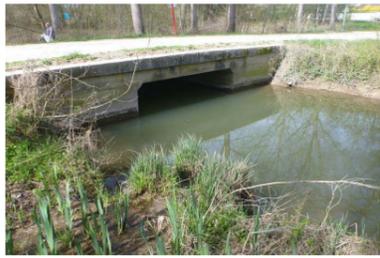
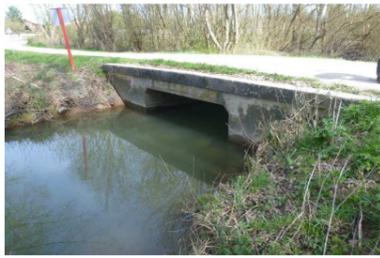
Vue en amont de l'ouvrage	Vue en aval de l'ouvrage

Caractéristiques de l'ouvrage	Photographies	
Cours d'eau : Grande Noue de Neuvry Tronçon : NN2 Numéro de l'ouvrage : OF-42 Type d'ouvrage : pont, dalot béton Localisation : chemin - Grand Peugny Usage : ouvrage de franchissement chemin agricole Franchissabilité : franchissable Hauteur d'eau : 0,6 m Hauteur de chute : / Etat : bon Remarques : /

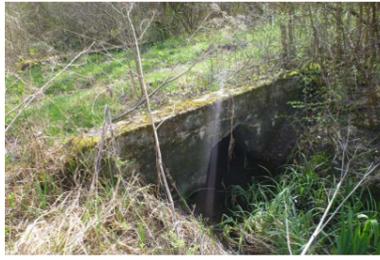
Vue en amont de l'ouvrage	Vue en aval de l'ouvrage

Caractéristiques de l'ouvrage	Photographies	
Cours d'eau : Pièce au Prêtre Tronçon : PP1 Numéro de l'ouvrage : OF-46 Type d'ouvrage : pont béton Localisation : chemin agricole Usage : ouvrage de franchissement chemin agricole Franchissabilité : franchissable Hauteur d'eau : 0,1 m Hauteur de chute : / Etat : bon Remarques : /

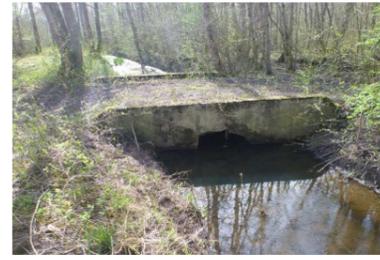
Caractéristiques de l'ouvrage	Photographies	
Cours d'eau : Pièce au Prêtre Tronçon : PP1 Numéro de l'ouvrage : OF-47 Type d'ouvrage : pont béton Localisation : chemin agricole Usage : ouvrage de franchissement chemin agricole Franchissabilité : franchissable Hauteur d'eau : 0,2 m Hauteur de chute : / Etat : moyen Remarques : échancrure peu large et peu haute

Vue en amont de l'ouvrage	Vue en aval de l'ouvrage

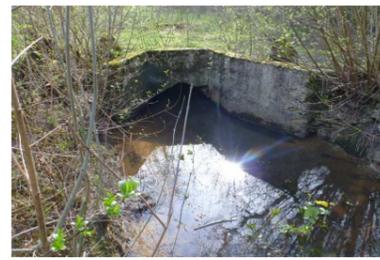
Caractéristiques de l'ouvrage	Photographies	
Cours d'eau : Pièce au Prêtre Tronçon : PP1 Numéro de l'ouvrage : OF-48 Type d'ouvrage : pont béton Localisation : chemin agricole Usage : ouvrage de franchissement chemin agricole Franchissabilité : franchissable Hauteur d'eau : 0,2 m Hauteur de chute : / Etat : moyen Remarques : échancrure peu large et peu haute

Vue en amont de l'ouvrage	Vue en aval de l'ouvrage

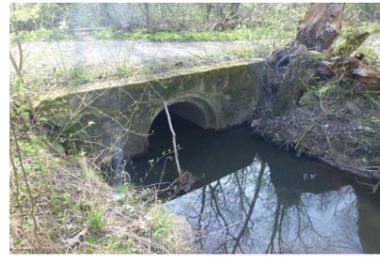
Caractéristiques de l'ouvrage	Photographies	
Cours d'eau : Pièce au Prêtre Tronçon : PP1 Numéro de l'ouvrage : OF-49 Type d'ouvrage : pont, buse béton Localisation : chemin agricole Usage : ouvrage de franchissement chemin agricole Franchissabilité : franchissable Hauteur d'eau : 0,2 m Hauteur de chute : / Etat : moyen Remarques : échancrure peu large et peu haute

Vue en amont de l'ouvrage	Vue en aval de l'ouvrage

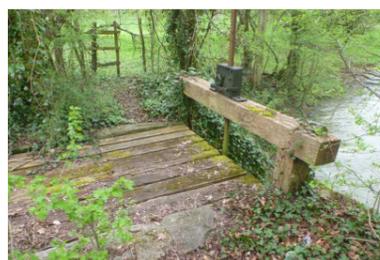
Caractéristiques de l'ouvrage	Photographies	
Cours d'eau : Noue de Coupée Tronçon : CO 1 Numéro de l'ouvrage : OH-50 Type d'ouvrage : une vanne à crémaillère Localisation : connection entre la Seine et la Noue de Coupée Usage : ouvrage hydraulique, régulation du débit Franchissabilité : infranchissable: débit trop fort, faible ouverture (non renseignée) Hauteur d'eau : / Hauteur de chute : / Etat : bon état (passerelle en état passable) Remarques : La vanne permet de réguler le débit transitant dans la Noue de Coupée

Vue en amont de l'ouvrage	Vue en aval de l'ouvrage

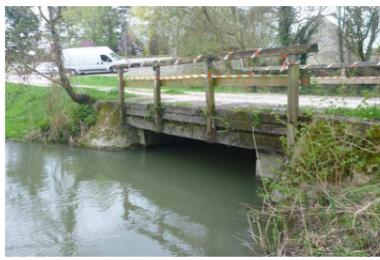
Caractéristiques de l'ouvrage	Photographies	
Cours d'eau : Noue de Coupée Tronçon : CO 1 Numéro de l'ouvrage : OF-51 Type d'ouvrage : pont béton et bois Localisation : chemin pour rejoindre la noue Usage : ouvrage de franchissement chemin agricole Franchissabilité : franchissable Hauteur d'eau : > à 1 m Hauteur de chute : / Etat : bon à moyen Remarques : /

Vue en amont de l'ouvrage	Vue en aval de l'ouvrage

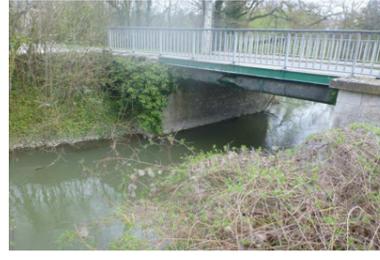
Caractéristiques de l'ouvrage	Photographies	
Cours d'eau : Noue de Coupée Tronçon : CO 1 Numéro de l'ouvrage : OF-52 Type d'ouvrage : pont béton Localisation : D49 - Moyen-sur-Seine Usage : ouvrage de franchissement route Franchissabilité : franchissable Hauteur d'eau : > à 1 m Hauteur de chute : / Etat : bon Remarques : /

Vue en amont de l'ouvrage	Vue en aval de l'ouvrage

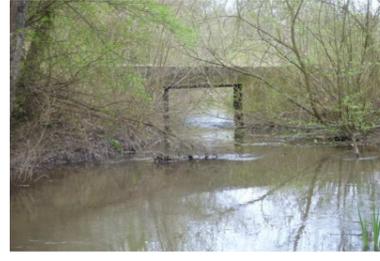
Caractéristiques de l'ouvrage	Photographies	
Cours d'eau : Noue de Champbertin Tronçon : CH1 Numéro de l'ouvrage : OF-54 Type d'ouvrage : pont, dalot béton Localisation : chemin agricole Usage : ouvrage de franchissement chemin agricole Franchissabilité : franchissable Hauteur d'eau : 0,5 à 1 m Hauteur de chute : / Etat : bon Remarques : /

Vue en amont de l'ouvrage	Vue en aval de l'ouvrage

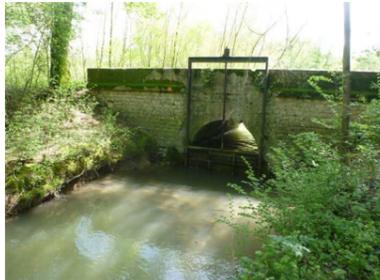
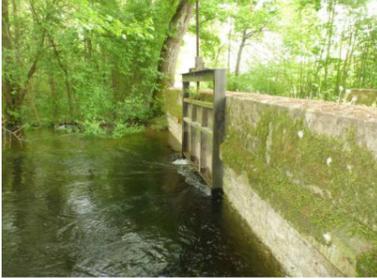
Caractéristiques de l'ouvrage	Photographies	
<p>Cours d'eau : Noue du Bois de Chêne</p> <p>Tronçon : /</p> <p>Numéro de l'ouvrage : OH-55</p> <p>Type d'ouvrage : pont maçonné + vanne à crémaillère</p> <p>Localisation : confluence Noue du Bois de Chêne et Seine</p> <p>Usage : Connection entre la Seine et la Noue</p> <p>Franchissabilité : infranchissable</p> <p>Hauteur d'eau : /</p> <p>Hauteur de chute : /</p> <p>Etat : vanne : correcte, maçonnerie : mauvais</p> <p>Remarques : différence de hauteur d'eau entre amont et aval = 50 cm en basses eaux, fuites au niveau des culées de pont</p>

<p>Vue de l'ouvrage en basses eaux côté noue (03/05/13)</p>	<p>Vue de l'ouvrage en hautes eaux côté noue (14/05/13)</p>

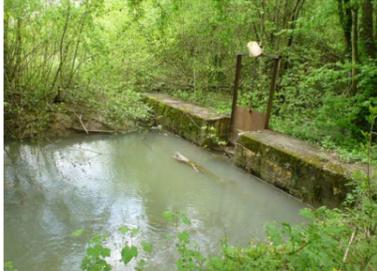
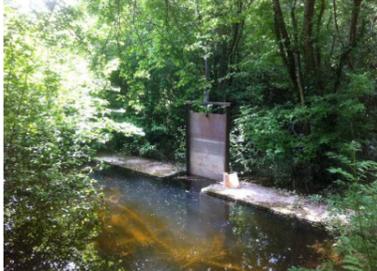
Caractéristiques de l'ouvrage	Photographies	
<p>Cours d'eau : Noue d'Isle</p> <p>Tronçon : /</p> <p>Numéro de l'ouvrage : OH-56</p> <p>Type d'ouvrage : vanne à crémaillère</p> <p>Localisation : sur bras entre la noue d'Isle et la Seine</p> <p>Usage : Connection entre la Seine et la Noue d'Isle</p> <p>Franchissabilité : infranchissable</p> <p>Hauteur d'eau : 1,20 m côté Seine (basses eaux)</p> <p>Hauteur de chute : /</p> <p>Etat : vanne : correcte, génie civil : passable</p> <p>Remarques : différence de hauteur d'eau entre amont et aval = 30 cm en basses eaux, ouverture de 5 cm</p>

<p>Vue de l'ouvrage en basses eaux côté Seine (03/05/13)</p>	<p>Vue de l'ouvrage en hautes eaux côté Seine (29/05/13)</p>
